Éboulement de la brèche en Maurienne

Lettre d'information #2 - oct. 2023

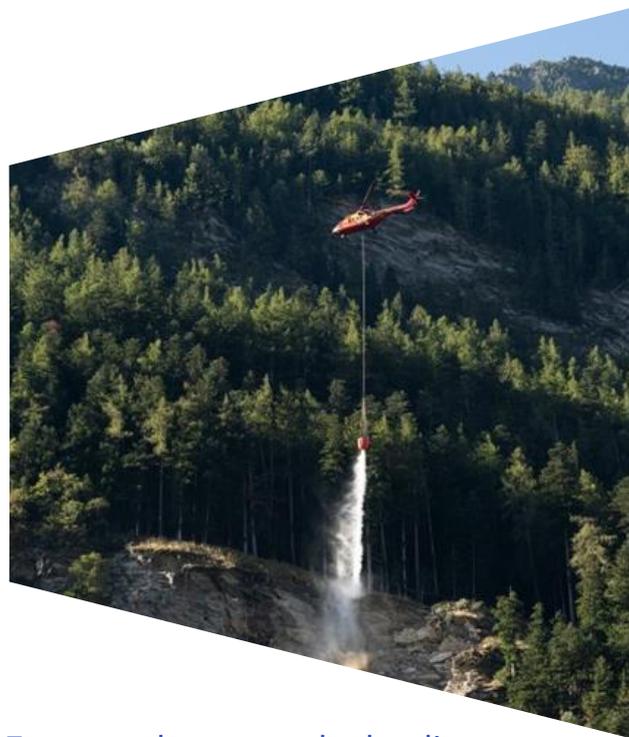
- Des purges hydrauliques de la falaise ont été réalisées les dimanches 24 septembre et 1^{er} octobre.

Les purges hydrauliques consistent à effectuer des lâchers d'eau par hélicoptère (4 m³ environ par lâcher) de façon soudaine sur des zones bien ciblées de la falaise. Cette méthode a montré son efficacité sur les zones composées de blocs rocheux dans une matrice de matériaux meubles. L'eau permet en effet d'entraîner les matériaux fins et de déstabiliser des blocs plus massifs en s'infiltrant dans les failles de la paroi.

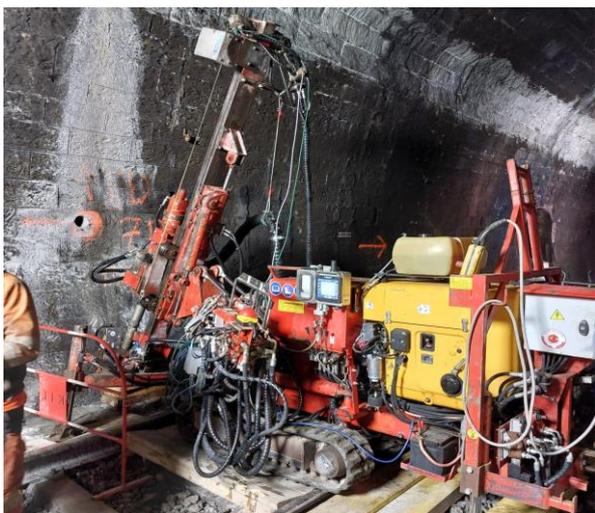
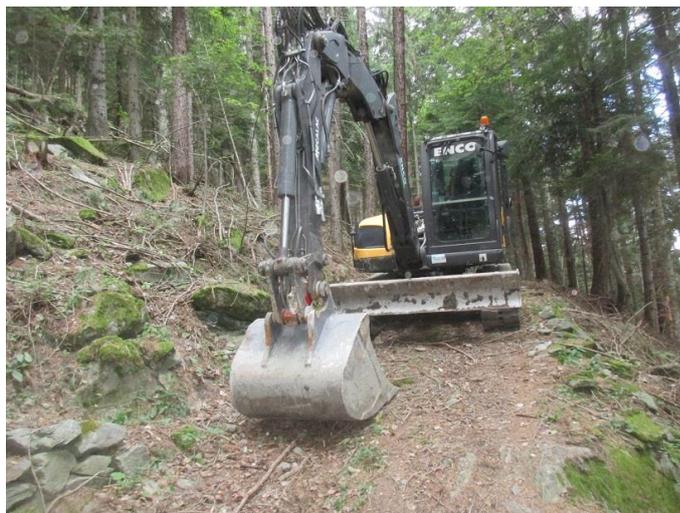
Travaux d'aménagement des accès en crête de falaise
(crédit photo Département Savoie)

- La surveillance de la falaise avec l'aide du géoradar et du théodolithe se poursuit.
- Des travaux d'aménagement et de sécurisation des accès en crête de falaise, réalisés par l'entreprise CITEM sous pilotage du Conseil départemental de Savoie, ont débuté le 11 septembre et sont actuellement en cours. Ces travaux vont permettre également d'aménager les plateformes de travail en crête de falaise.

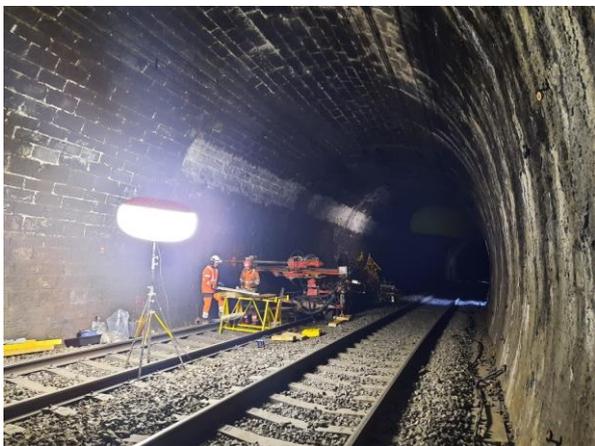
Sondages en cours dans la galerie (crédit photo SNCF)

- Des sondages sont en cours par la société HYDROGÉOTECHNIQUE pour compléter les investigations dans la galerie. Ces sondages seront une donnée d'entrée pour l'étude de modélisation de la galerie par le CETU.

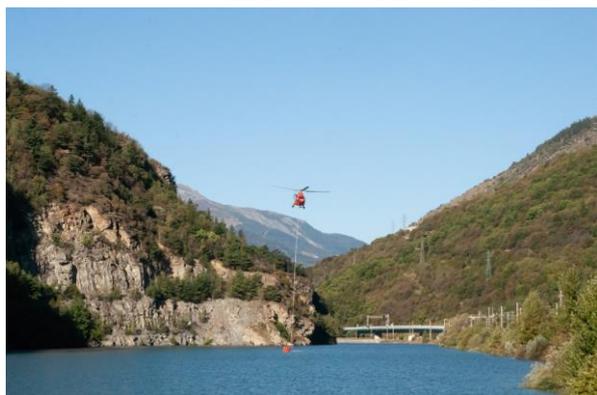
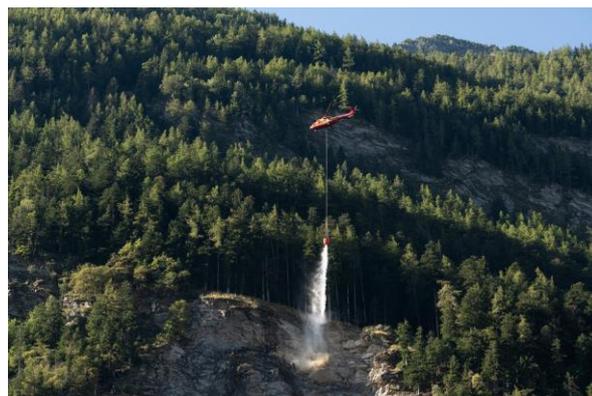
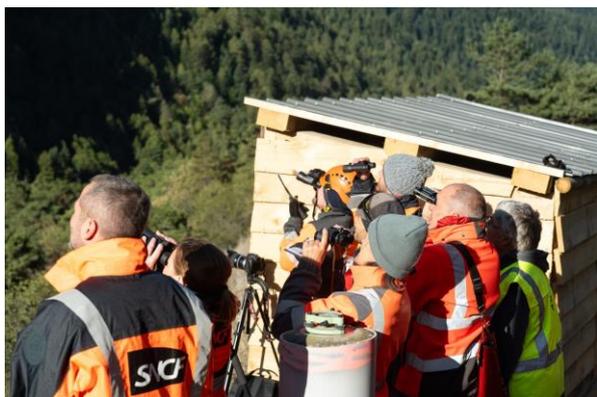
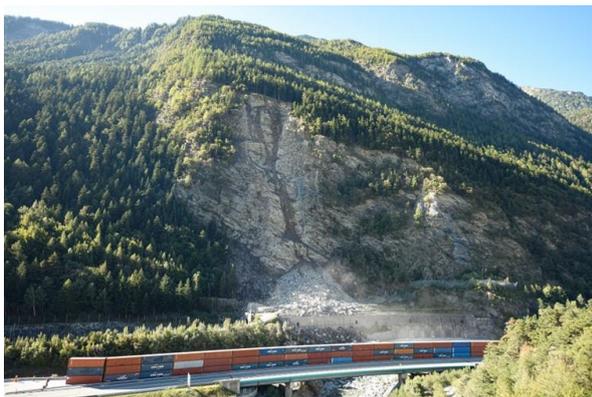
Purge hydraulique par hélicoptère (crédit photo KAPTIS)
